# **Artenschutzprüfung Stufe I für den Bebauungsplan 208 „Am Rixheimer Platz“ in Lohne**

**Stand: 28.11.2025**

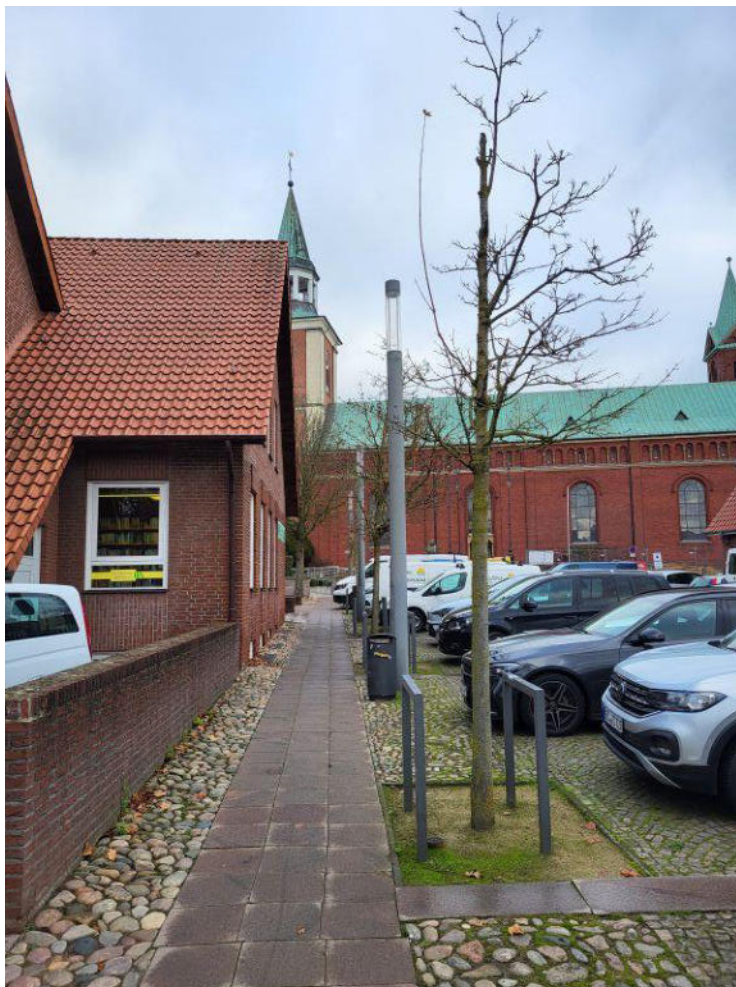
In den Spitzahornen der beiden Baumreihen wurden keine Strukturen gefunden, die für Fledermäuse relevant sein könnten. In einem der Bäume in der westlichen Ahorn-Reihe befand sich bei der Begehung ein altes Vogelnest, das nicht mehr besetzt war (Foto 11).

**Foto 4: Parkplatz mit westlicher Ahorn-Reihe (Blick von Süden)**

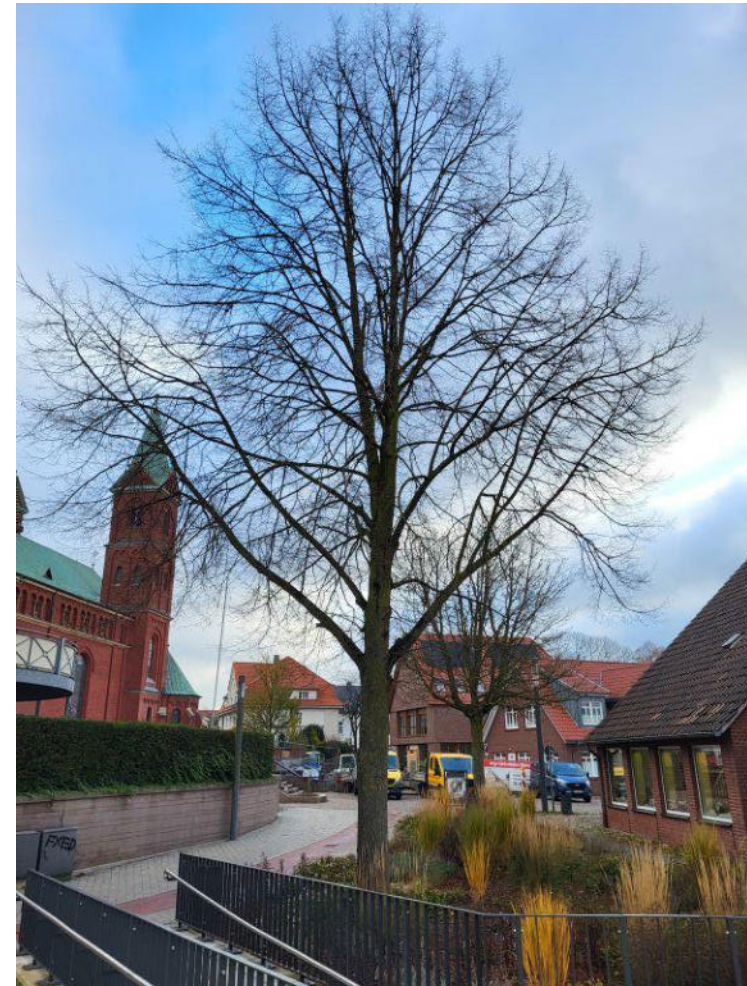
Die Linde an der nördlichen Gebäudeseite hat einen Stammdurchmesser von ca. 50 cm und eine Höhe von ca. 9 m. Hier wurden keine Nester, Höhlen oder andere für Fledermäuse relevante Strukturen gefunden. Gleiches gilt für die Kastanie (Stammdurchmesser ca. 60 cm, Höhe ca. 8 m ) an der nordöstlichen Ecke des Gebäudes. Die Kastanie (Stammdurchmesser ca. 40 cm, Höhe ca. 6 m) an der südlichen Gebäudeseite besitzt eine sehr kleine Höhle an einer alten Schnittstelle im oberen Stammbereich (Foto 12).

Foto 6: Linde an der nördlichen Gebäudeseite (Blick von Westen)

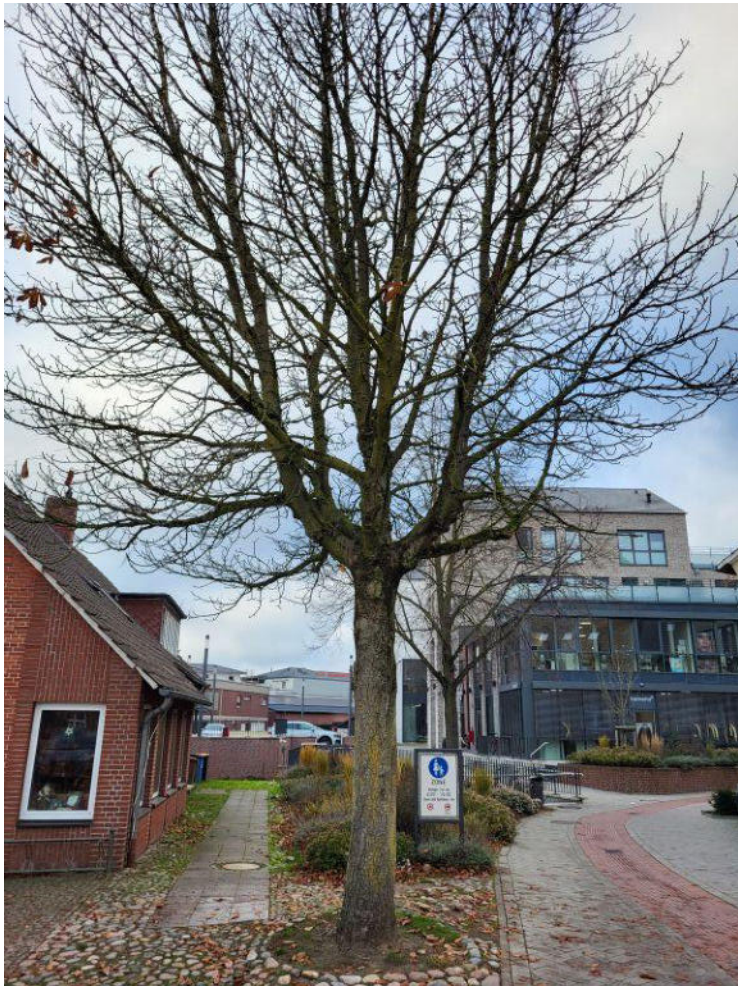
Foto 7: Kastanie an der nordöstlichen Ecke des Gebäudes (Blick von Osten)

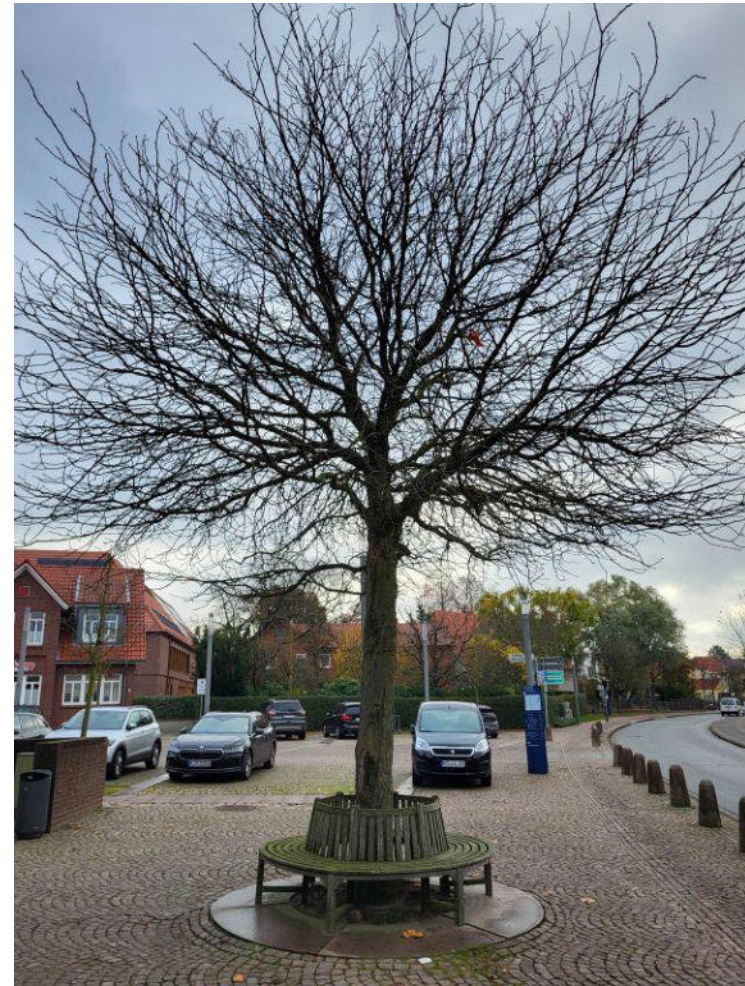
Foto 8: Kastanie an der südlichen Gebäudeseite (Blick von Westen)

Unter den Gehölzen (Einzelbäume und Baumreihen) müsste bei einer Entfernung bzw. Fällung nur die Kastanie an der südlichen Gebäudeseite genauer untersucht werden. Hier wurde am Stamm eine kleine Höhle nachgewiesen, die mittels eines Endoskops kontrolliert werden kann. Bei den übrigen Bäumen sind bei einer Entfernung bzw. Fällung außerhalb der Brutzeit (November bis Februar) keine artenschutzrechtlichen Verbotstatbestände zu erwarten da hier keine natürlichen dauerhaften Niststätten von Vögeln (Horste oder Höhlen) oder sonstige Strukturen, die als Fledermausquartiere dienen könnten, gefunden wurden.

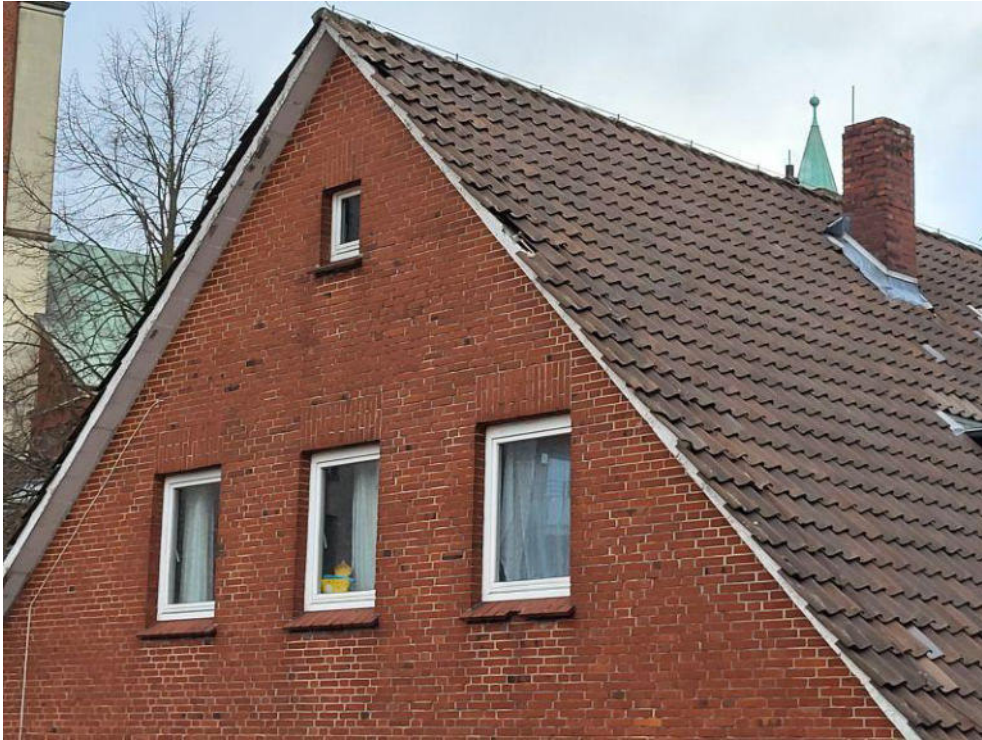
Bei dem nördlichen Teil des Gebäudekomplexes (Hausnummer 8) ist das Dach an mehreren Stellen beschädigt (Fotos 9 und 10). Hier ergeben sich Einflugmöglichkeiten für Fledermäuse, sodass der Zwischenraum potenziell als Winter- oder Sommerquartier genutzt werden könnte. Am südlichen Gebäudeteil (Hausnummer 15) wurden keine Einflugmöglichkeiten oder Strukturen gefunden, die von Fledermäusen als Quartiere genutzt werden könnten. Am gesamten Gebäudekomplex finden sich potenzielle Nistmöglichkeiten für Ringeltauben, Haussperlinge und Dohlen (Dachgauben, Dachüberstände, Schornstein).

**Foto 9: Beschädigtes Dach von Hausnummer 8 (Blick von Südwesten)**

Vor einem Abriss des Gebäudes muss der nördliche Teil des Gebäudes (Hausnummer 8) genauer auf eine Nutzung durch Fledermäuse kontrolliert werden. Hierfür empfehlen wir, einen Fledermausexperten zu beauftragen. Im Hinblick auf Vögel ist bei einem Abriss außerhalb der Brutzeit nicht mit artenschutzrechtlichen Verbotstatbeständen zu rechnen. Sollte ein Abriss innerhalb der Brutzeit (März bis Oktober, da Ringeltauben bis in den Oktober hinein brüten können) durchgeführt werden, muss das Gebäude vorher nach brütenden Ringeltauben, Haussperlingen und Dohlen abgesucht werden.

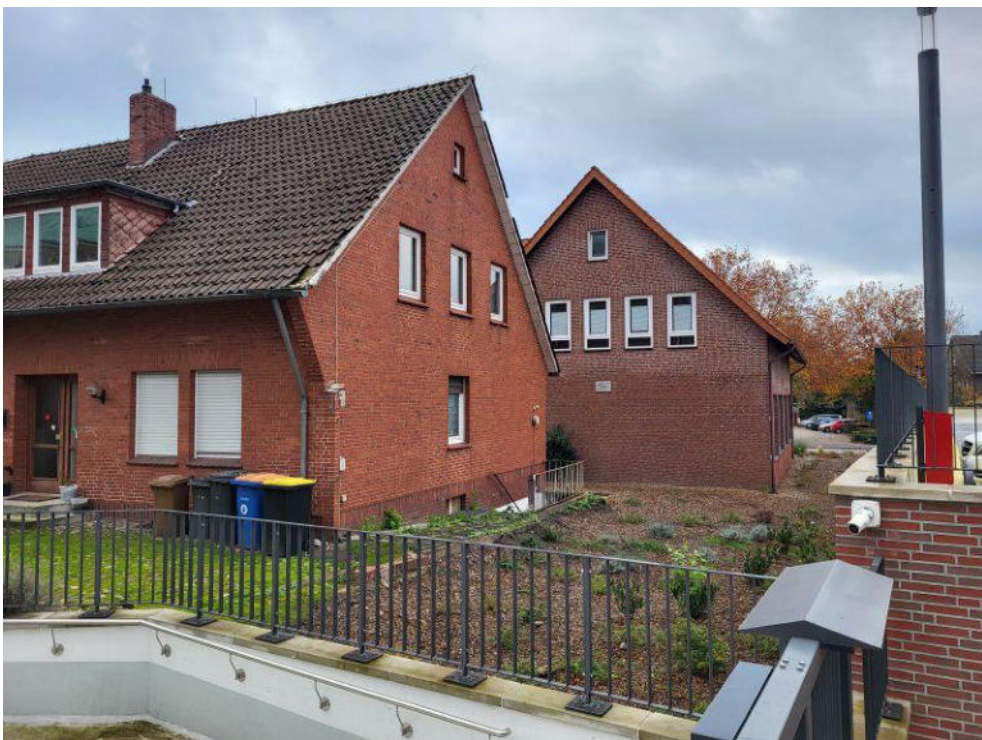
**Foto 10: Beschädigtes Dach von Hausnummer 8 (Blick von Nordwesten)**

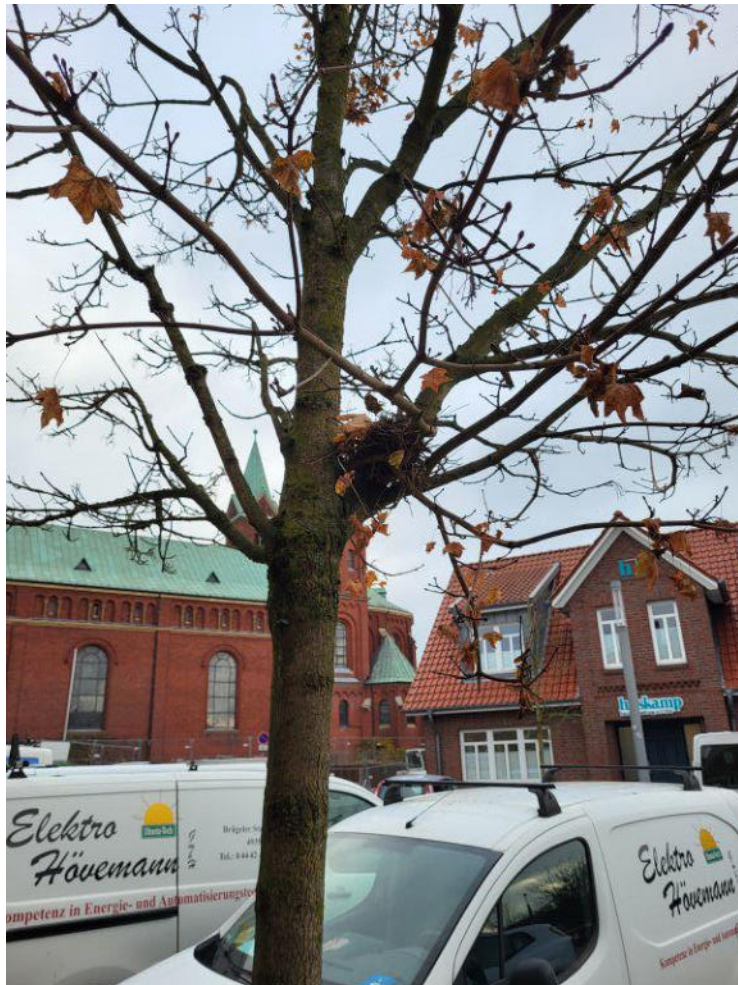
Foto 11: Vogelnest in einem Ahorn in der westlichen Baumreihe

Bei einer Entfernung der Gehölze innerhalb der Brutzeit (März bis Oktober) wäre eine Kontrolle sämtlicher Bäume auf Nester unmittelbar vor der Fällung zwingend erforderlich.

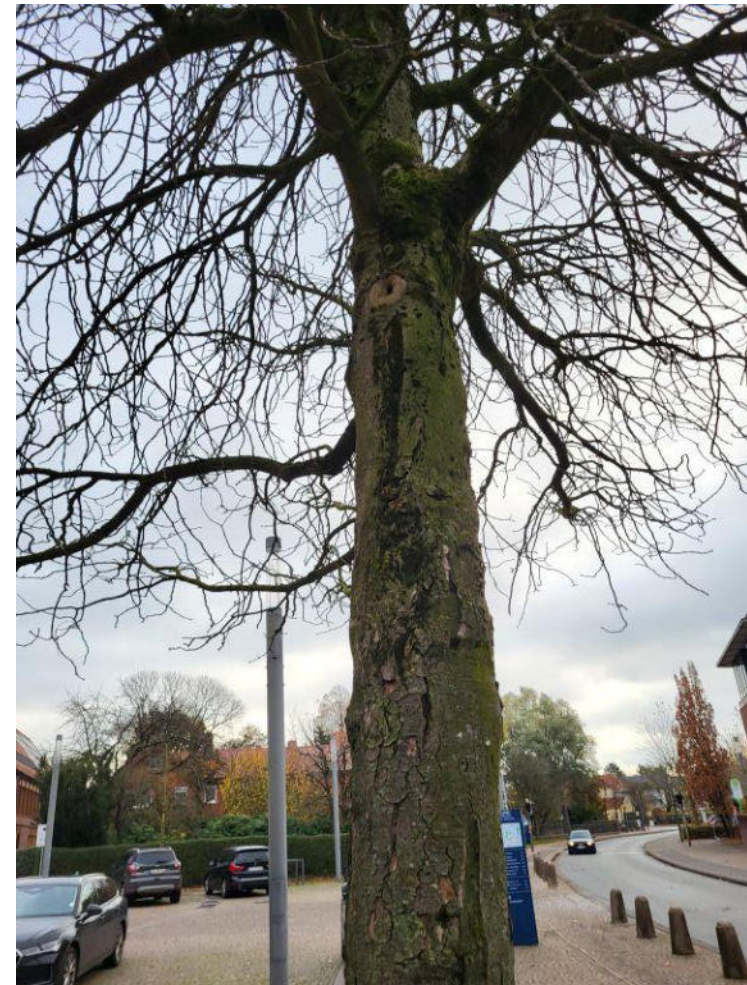
Foto 12: Kleine Höhle im Stamm der Kastanie an der südlichen Gebäudeseite
